جغرافیا و توسعه شماره ۴۰ پاییز ۱۳۹۴

## پیش‌بینی فرسایش کناری بخش‌های پیچانرودی رودخانه‌ی کشکان

دکتر امیر حمزه حقی‌آبی<sup>۱</sup>، دکتر صمد امام‌قلی‌زاده<sup>۲</sup>

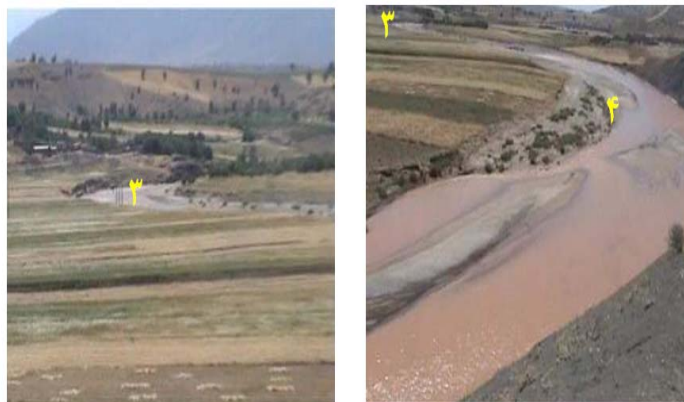
شکل ۱۱: تصویر قوس‌های ۳ و ۴ در منطقه‌ی چم پلک  
 مأخذ: مطالعات میدانی نگارندگان، ۱۳۹۲

دشت رسوبی خود دستخوش فرسایش کناری شده است. این فرسایش در برخی نقاط بیشتر و در برخی نقاط کمتر است. در قوس‌های پیچانرودی میزان فرسایش در مقایسه با سایر بخش‌هایی که انحنای ضعیف‌تری دارند، بیشتر است. در مجموع ۴۹ قوس رودخانه در یک بازه‌ی ۱۰۸ کیلومتری مورد مطالعه قرار گرفت که برای نمونه در شکل‌های ۹، ۱۰ و ۱۱ قوس‌های ۳ و ۴ واقع در منطقه‌ی چم‌پلک نشان داده شده است. بیشترین فرسایش در حد فاصل مناطق خاطره و امیرآباد رخ داده است به گونه‌ای که در منطقه‌ی چرخستان میزان جابجایی پلان رودخانه تا حدود ۲۶۰ متر اتفاق افتاده است. رودخانه نیز در این ناحیه به خاطر فرسایش زیاد تغییر الگو داده و به حالت شریانی درآمد است. در پایین دست پل کشکان نیز میزان جابجایی پلان تا ۱۵۰ متر مشاهده می‌شود. رودخانه در حد فاصل مناطق چم‌خوشه و کلهو سفلی دارای جابجایی کمتری نسبت به مناطق خاطره تا امیرآباد می‌باشد. در این بازه جابجایی رودخانه تا ۵۶ متر مشاهده می‌شود.
