بررسی خصوصیات مورفومتری فرسایش خندقی در تشکیلات مارنی حوزه آبخیز گمیش آباد زنجان

پرویز عبدی (عضو هیات علمی مرکز تحقیقات کشاورزی و منابع طبیعی استان زنجان)

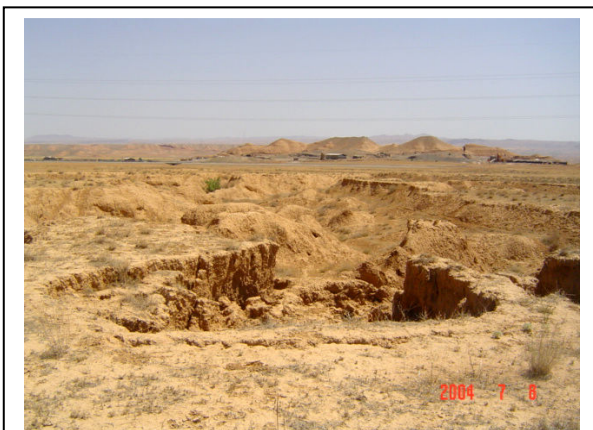
شکل (۲)- نمونه‌ای از فرسایش خندقی در مناطق دشتی گمیش‌آباد

بر اساس نتایج بدست آمده از این تحقیق خندقهای معرف مورد مطالعه از نوع خندقهای جانبی می‌باشند، یعنی اکثریت آنها در اطراف زهکشهای طبیعی موجود در منطقه ایجاد و گسترش یافته‌اند. بطوریکه تعداد زیادی از آنها در خط‌القدر تپه‌ماهورها و اراضی شیبدار دامنه این تپه‌ها و برخی نیز در اراضی دشتی قرار دارند. پلان عمومی غالب در بین این خندقها از نوع پنجه‌ای (۴۱٪) و خطی (۳۳٪) است. وجود این پلانها در خندقهای معرف منطقه نشان دهنده تاثیر رواناب سطحی در ایجاد و گسترش اینگونه فرسایشهاست. پلان راس غالب در خندقهای معرف از نوع مدور و شاخه‌ای می‌باشد. از نظر شکل پروفیل عمودی اکثریت خندقهای معرف دارای شکل غار مانند (۷۴٪) هستند (شکل ۲) که وجود نیمرخ عمودی در راس خندقهای معرف نشانه تاثیر رواناب سطحی و پدیده تونلی شدن بوده که این پدیده خود نشانگر وجود درصد رس بیشتر در لایه‌های زیرین خاک منطقه می‌باشد. بررسی نسبت عرض بالای خندق به عمق آن در مقطع ۵۰٪ نشان می‌دهد که این نسبت در مورد خندقهای معرف بین ۱/۹۴ تا ۸/۶۰ و بطور متوسط ۴/۷۰ است که بیشترین مقدار این نسبت در خندقهای واقع در اراضی شیبدار پایه تپه‌ها و خط‌القدر تپه‌ماهورها می‌باشد. طول خندقهای معرف بین ۴۱ تا ۶۰۰ متر متغیر بوده و مساحت حوزه آبخیز خندقها نیز بین ۰/۱ تا ۱۰۰ هکتار و عمق راس خندقها بین ۰/۶ تا ۱/۵ متر متغیر است. مقطع عرضی خندقهای معرف غالباً بصورت (V) شکل است اما در اراضی دشتی (U) شکل نیز دیده می‌شود. از نظر نوع کاربری و استفاده از اراضی تقریباً تمام ۲۷ خندق معرف انتخاب شده در اراضی زراعت دیم قرار داشته و در مورد سایر خندقها نیز تراکم و فراوانی اصلی آنها در اراضی زراعت دیم می‌باشد. بر این اساس و با توجه به نسبت بالای عرض به عمق در خندقهای معرف منطقه نشانگر وجود خطر بالای فرسایش خندقی در اراضی زراعی بوده و لزوم توجه و کنترل و مهار فرسایش خندقی بخصوص در مناطق دشتی را می‌طلبد.
